## 15. Kościół św. Anny w Warszawie

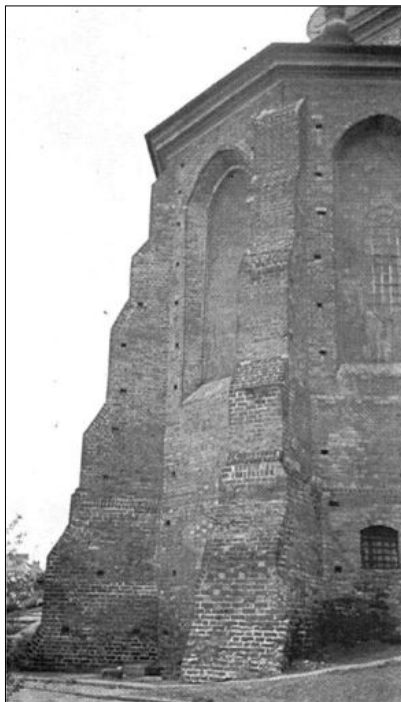
Fot. 6. Mury ceglane z płytkimi otworami maculcowymi (fot. J. Tajchman)

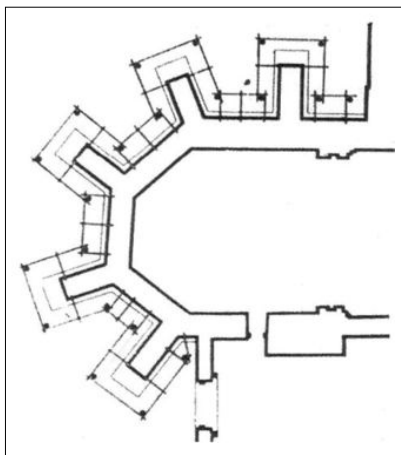
Rys. 16. Szkic rusztowania (szkic ze zbiorów prywatnych prof. B. Guerguina)
